POMPE DE DIRECTION ASSISTÉE

CODE FAMILLE : **30144**

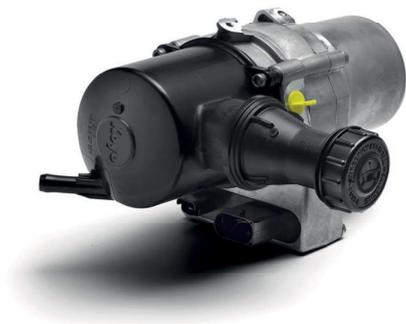
L'ensemble pompe électrique permet la direction assistée. Elle facilite la manœuvre par le conducteur en réduisant l'effort nécessaire.
