# Pièces de Divertissement et de Connectivité

DIVERTISSEMENT  
ET CONNECTIVITÉ

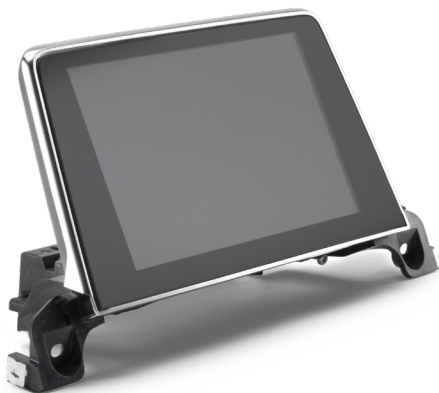
## ECRAN

L'affichage est généralement intégré dans le tableau de bord et permet la visualisation de diverses informations ainsi que l'utilisation des différentes fonctions offertes par l'ordinateur de bord.

- Examen de la liste des défauts pour identifier les pannes
- Remplacement préventif de tous les composants usés
- Test de chaque pièce pour assurer une performance équivalente à celle de la pièce d'origine
- Montage conforme à la pièce d'origine

- Rien n'apparaît à l'écran ou s'il y a des dysfonctionnements de pixels
- Certaines commandes ne fonctionnent plus
- Le mode veille ne fonctionne pas

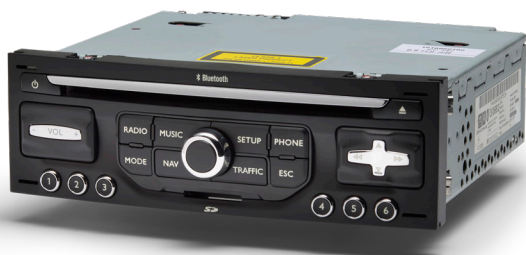
## AUTORADIO

Un autoradio est le composant central d'un système de reproduction sonore installé dans un véhicule.

- Nettoyage du changeur de CD et des connecteurs
- Lecture de la liste de défauts pour identifier les défaillances
- Remplacement préventif de tous les composants usagés et fragiles pour assurer une durabilité
- Test opérationnel sur un banc de simulation
- Montage identique à la pièce d'origine incluant le processus de calibrage si besoin

- Le système audio doit être remplacé lorsque :
- La fonction mémoire ne peut plus être activée
  - Le système audio est muet
  - Un CD est bloqué dans le lecteur
  - Le niveau sonore n'est pas graduel
  - La navigation ne fonctionne plus

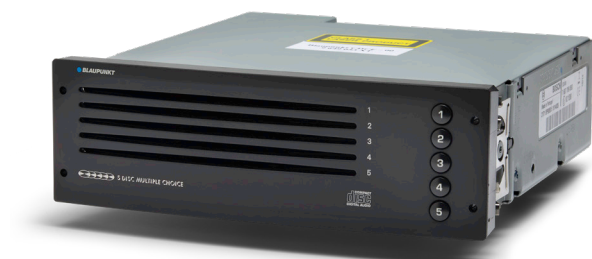
## CHANGEUR DE CD

Le changeur de CD permet le stockage et la lecture de plusieurs disques

- Nettoyage du changeur de CD et des connecteurs
- Lecture de la liste de défauts pour identifier les défaillances
- Remplacement préventif de tous les composants usagés et fragiles pour assurer une durabilité
- Test opérationnel sur un banc de simulation
- Montage identique à la pièce d'origine

- La fonction lecture du CD ne fonctionne pas
- Un CD est bloqué à l'intérieur du lecteur

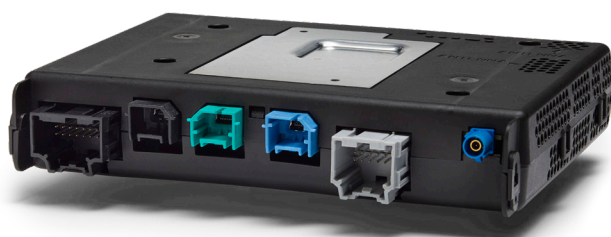
## SYSTÈME DE NAVIGATION

Le système de navigation est un dispositif embarqué couplé à l'autoradio. Il indique un itinéraire que vous pouvez suivre pour aller d'un point A à un point B.

- Démontage et remplacement des composants défectueux

Le système de navigation doit être remplacé lorsque le GPS ne fonctionne plus

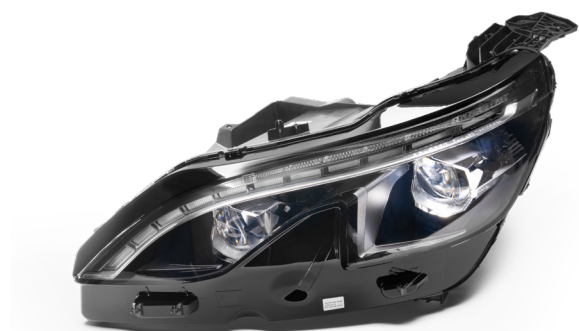
## PHARE

Le phare permet au conducteur d'éclairer la route et permet au véhicule d'être vu. L'ensemble peut inclure le clignotant et des lampes supplémentaires.

- La pièce est démontée, le verre et le boîtier sont changés, les modules électroniques et LED sont testés et réparés.

- Le phare doit être remplacé lorsqu'il ne fonctionne plus ou que le verre est cassé.

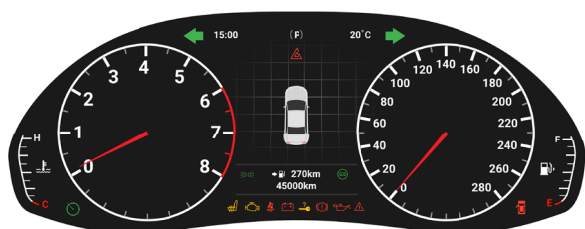
## COMBINÉ PLANCHE DE BORD

Le combiné planche de bord permet d'afficher diverses informations concernant le véhicule et le moteur telles que: le compteur de vitesse, le tachymètre, la température moteur, le niveau de carburant...

- Nettoyage de la pièce et des connecteurs
- Identification de la liste des défaillances
- Remplacement préventif de tous les composants hors d'usage pour garantir un fonctionnement sur le long terme
- Test opérationnel complet du combiné

- Vous démarrez le moteur et que les ampoules ne fonctionnent pas comme elles le devraient
- Un ou plusieurs instruments ne fonctionnent pas (compteur de vitesse, tachymètre...)
- Déterminé comme défectueux après diagnostic d'un technicien qualifié
